VERES GÁBOR

NÉPI LAKÓHÁZAK VÉDELME HEVES MEGYÉBEN I.¹

A műemlékvédelem népi lakóházakkal kapcsolatos dilemmái

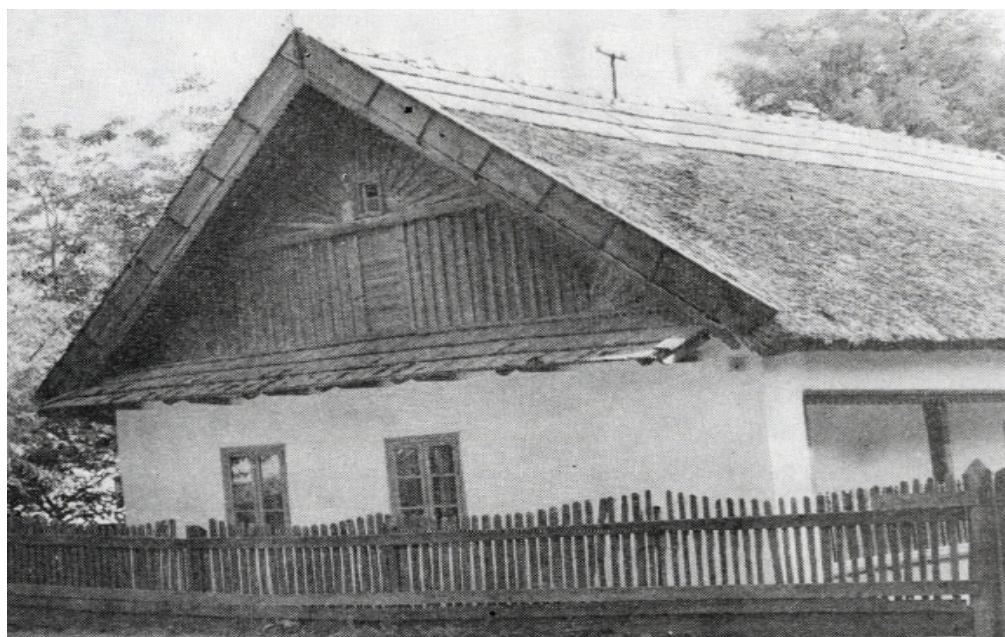
Poroszló. Kossuth L. u. 25. Bakó Ferenc felvétele¹⁵

A népi lakóház változását már a két adatfelvétel közti időszakban is jól dokumentálhatjuk. Az 1978-ban megjelent műemléki topográfia az alábbi leírást közli a házról: „1889-ben épült, szalagtelek, fésűs beépítésű. Vályogfalazat, szelemenes, olló ágasos nyeregtetejét nád fedi (szegése cserép). Utcai homlokzatán két ablak kihajló tokkal, utcai padka, széles cserép vízvető. Változatosan szerkesztett deszkaoromzatán napsugárdísz, közepén álló téglány alakú szelőlőző. Oromdíszre három kovácsoltvas tulipán. Udvari homlokzata héttengelyes: a szoba, a konyha, a padrajáró, a hátsó szoba és az előreugratott, külön bejáratú kamra nyílásaival. Széles, ledeszkázott eresztét hat faoszlop tartja, közöttük díszes léckerítés. Zárt kaminkémény (1905 előtt szabadkémény), az első szobában csonka gúla alakú kemence, sár ülőpadkával. Mestergerendás, tapasztott földém.”¹⁶

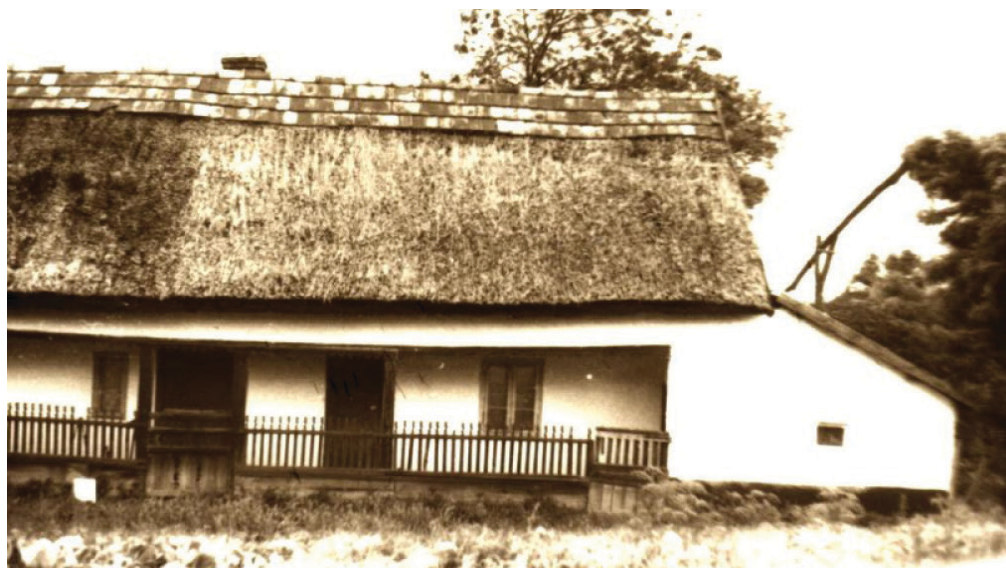
Poroszló. Kossuth L. u. 25. népi lakóház eresze a kamrával. 1980¹⁷

Az 1980-ban készült leírásban azt olvashatjuk, hogy a kamra az I. világháború előtt épült a lakóházhoz¹⁸, talán egy évtizeddel annak 1889-es megépülését követően. Ez azonban bizonytalan, inkább csak azt valószínűsítették, hogy a kamra nem együtt épült a házzal.

A házról készült képeken cserép vízvetőket látunk, amelyek az 1930-as években váltották fel a deszka vízvetőt. Az épület első homlokzati díszje a faragott deszkaoromzat, a hátsó homlokzatot azonban nádazással zárták, sárral betapasztották és meszelték.

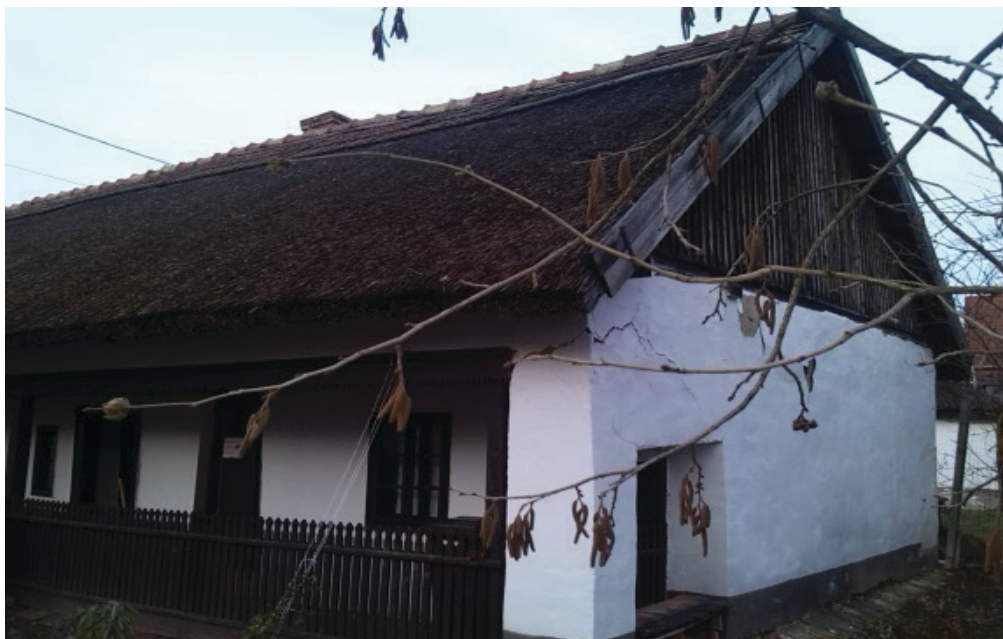
Poroszló. Kossuth L. u. 25. műemlék lakóház. 2018. (a szerző felvétele)

A látogatót azonban nem egészen az a kép fogadja, mint a fentiekben látható és olvasható volt. Az épület műemléki rekonstrukcióját megelőzően változtatások történtek. Talán legszembetűnőbb a kamra hiánya, amelyet elbontottak.

A hátsó oromzat állóhézagos deszkaborítást kapott a tapasztott nád helyett. A hátsó szobába csonka gúla alakú kemence került. Ez a megoldás jól szolgálja a bemutatást, hiszen a konyhai tüzelőnyílás ezzel együtt válik érthetővé, értelmezhetővé, ahonnan a kemencét egykor fűtötték. A kamra hiánya azonban a kiállításban is érzékelhető. Sok olyan eszköz jelenik meg a szobákban, amelyek nem tartoznak oda.
